Ausbau des Lüftungsgitters eines Mercedes W114/W115

Anmerkung d. /8-Forums-Redaktion:

Der nachfolgende Beitrag ist eine mittels Google-Übersetzer erstellte deutsche Version des Original spanischen Artikels aus diesem Link:

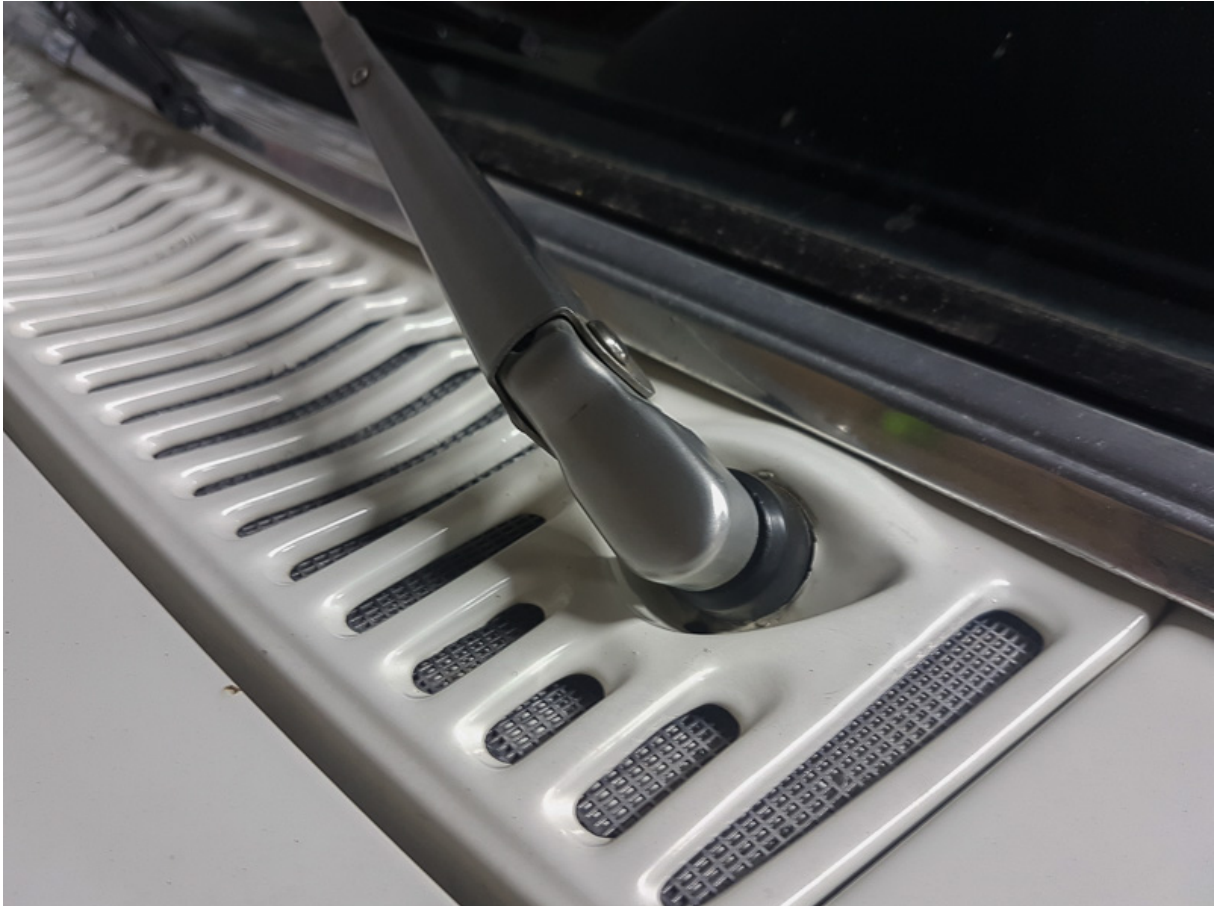
Im ersten Schritt müssen die beiden Scheibenwischerarme entfernt werden. Dazu öffnen Sie die Aluminiumkappe...

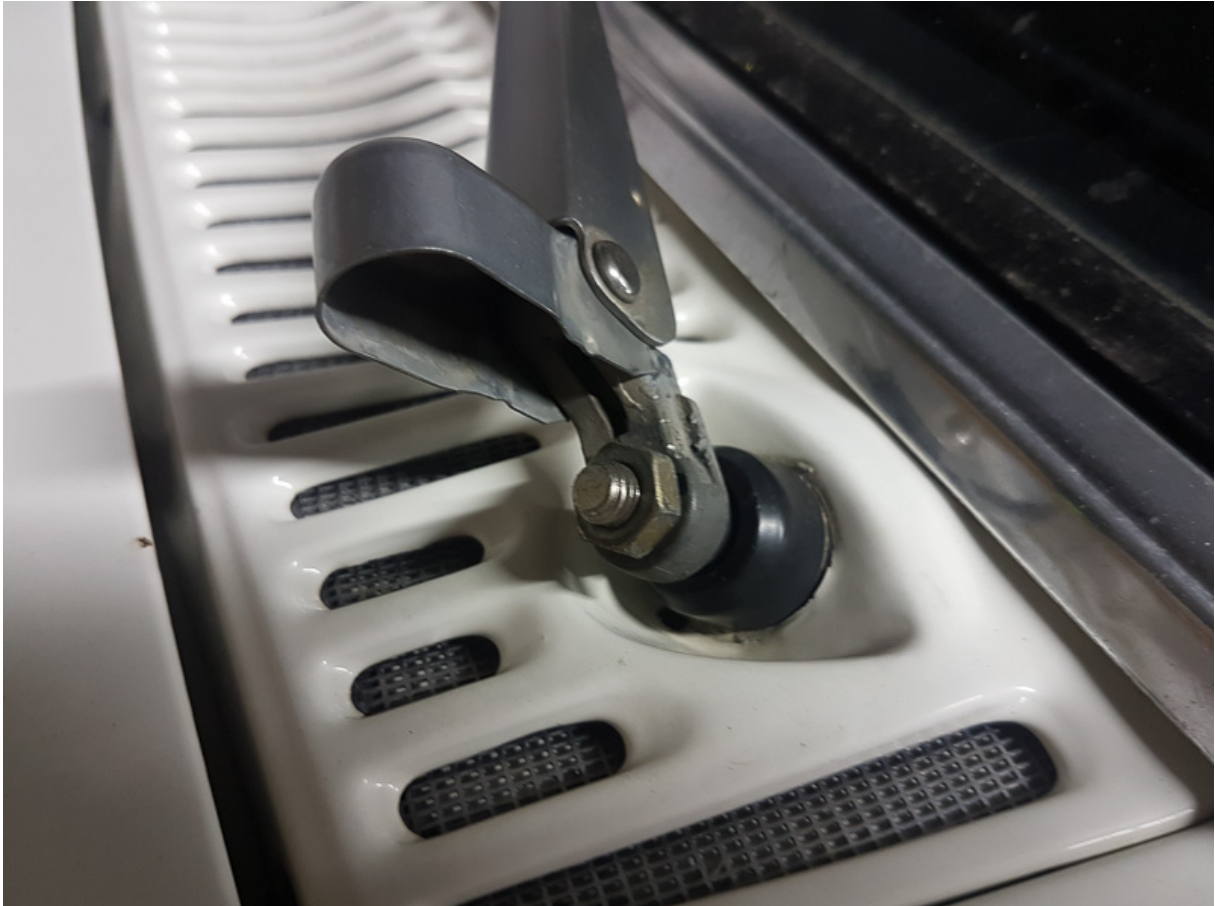
...um an die darunterliegende Mutter zu gelangen.

Gehen Sie dabei sehr vorsichtig vor und verwenden Sie nach Möglichkeit ein Kunststoffwerkzeug, um Beschädigungen am Metall zu vermeiden..

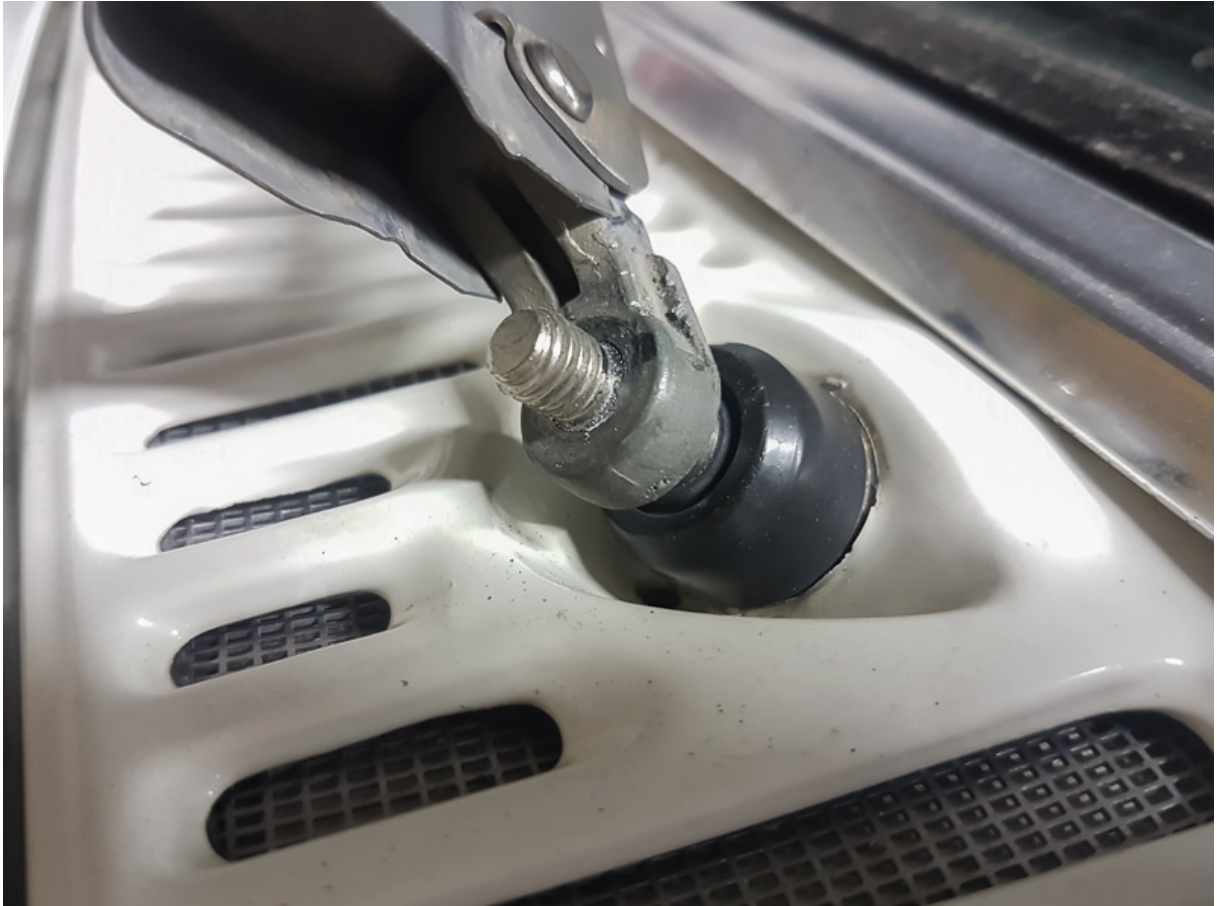
Wir entfernten die Mutter mit einem 13-mm-Schraubenschlüssel und markierten die Position beider Arme, um sicherzustellen, dass sie bei der Montage richtig positioniert wurden.

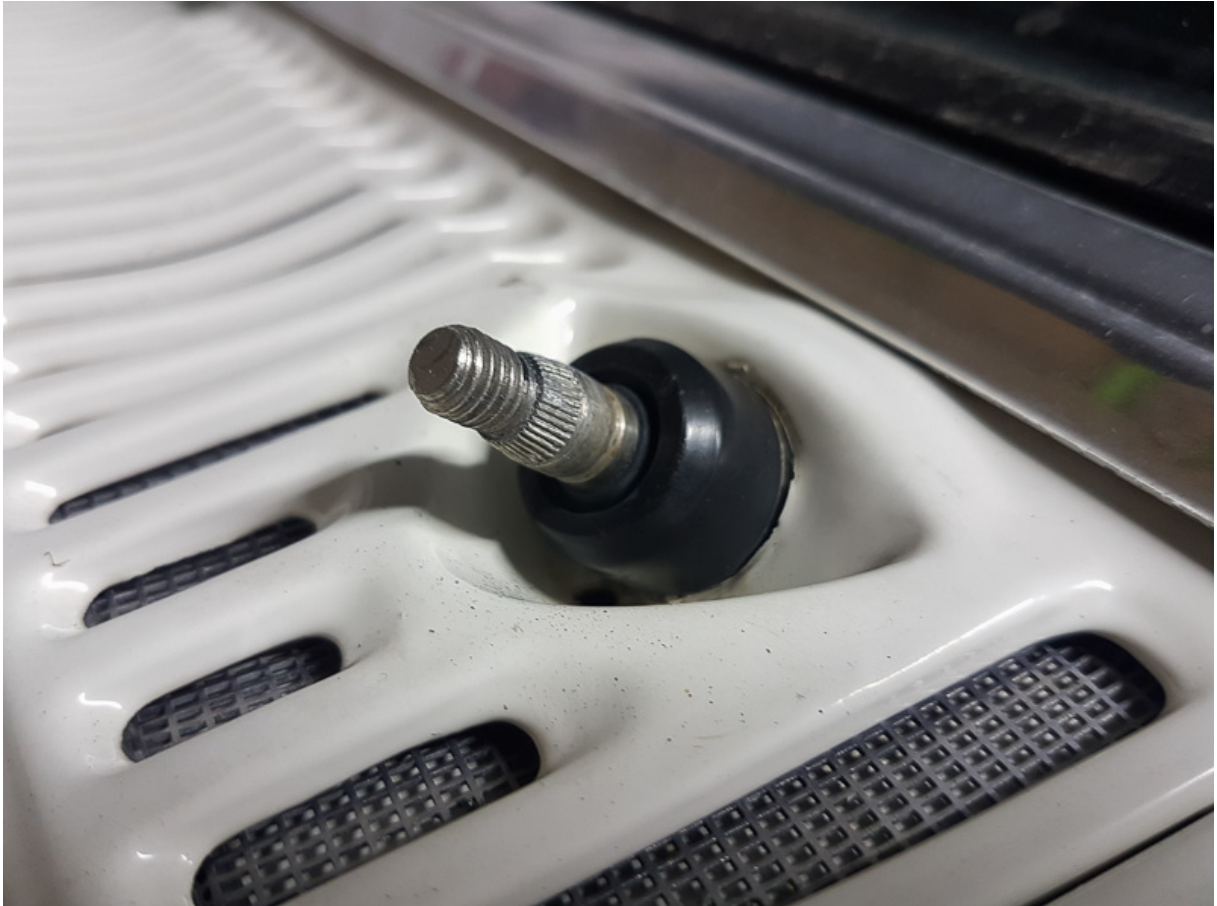
Für die Scheibenwischerarme gibt es spezielle Abzieher. Ich habe sie vorsichtig abgehebelt und dabei darauf geachtet, die darunterliegende Kunststoffabdeckung nicht zu beschädigen.

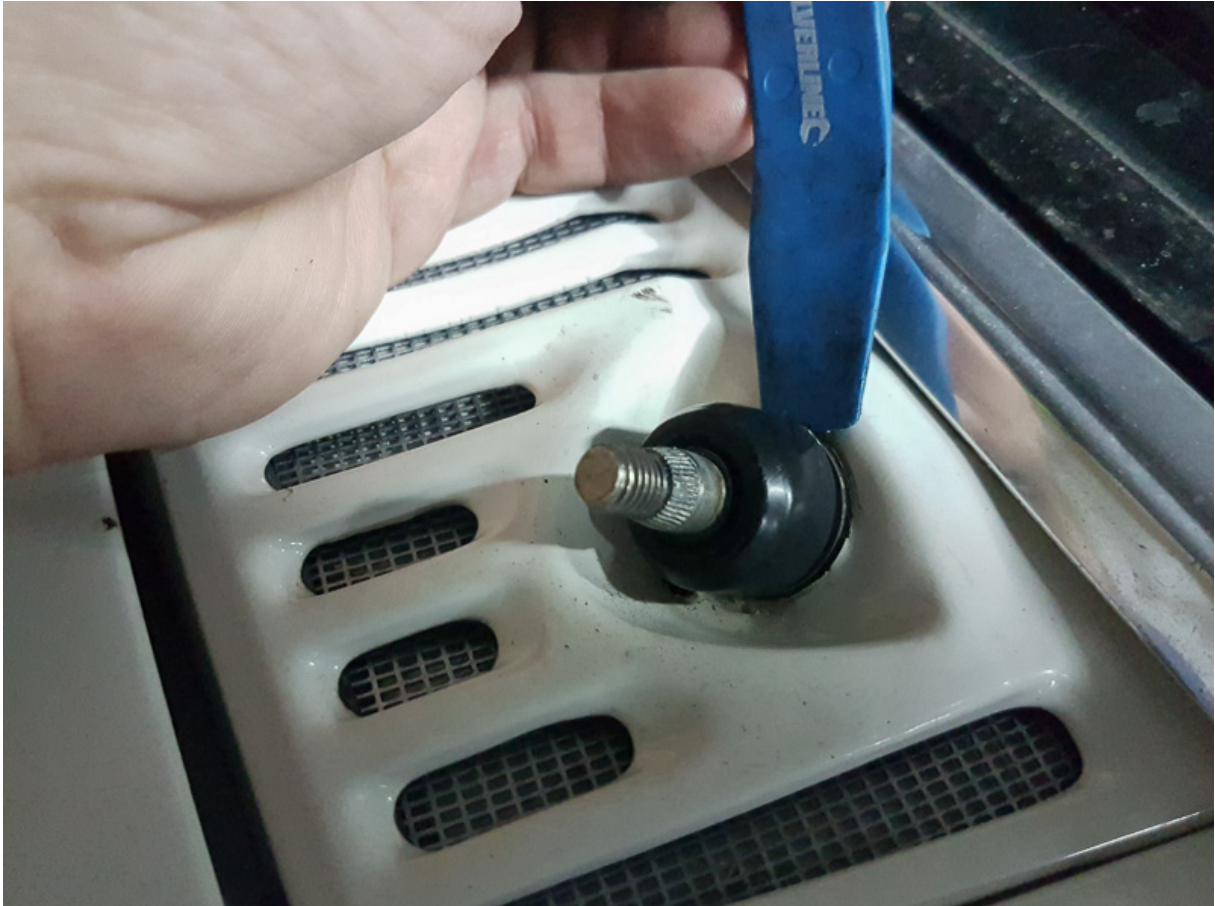
Die schwarze Schutzfolie lässt sich durch leichtes Auswärtsdrücken entfernen.

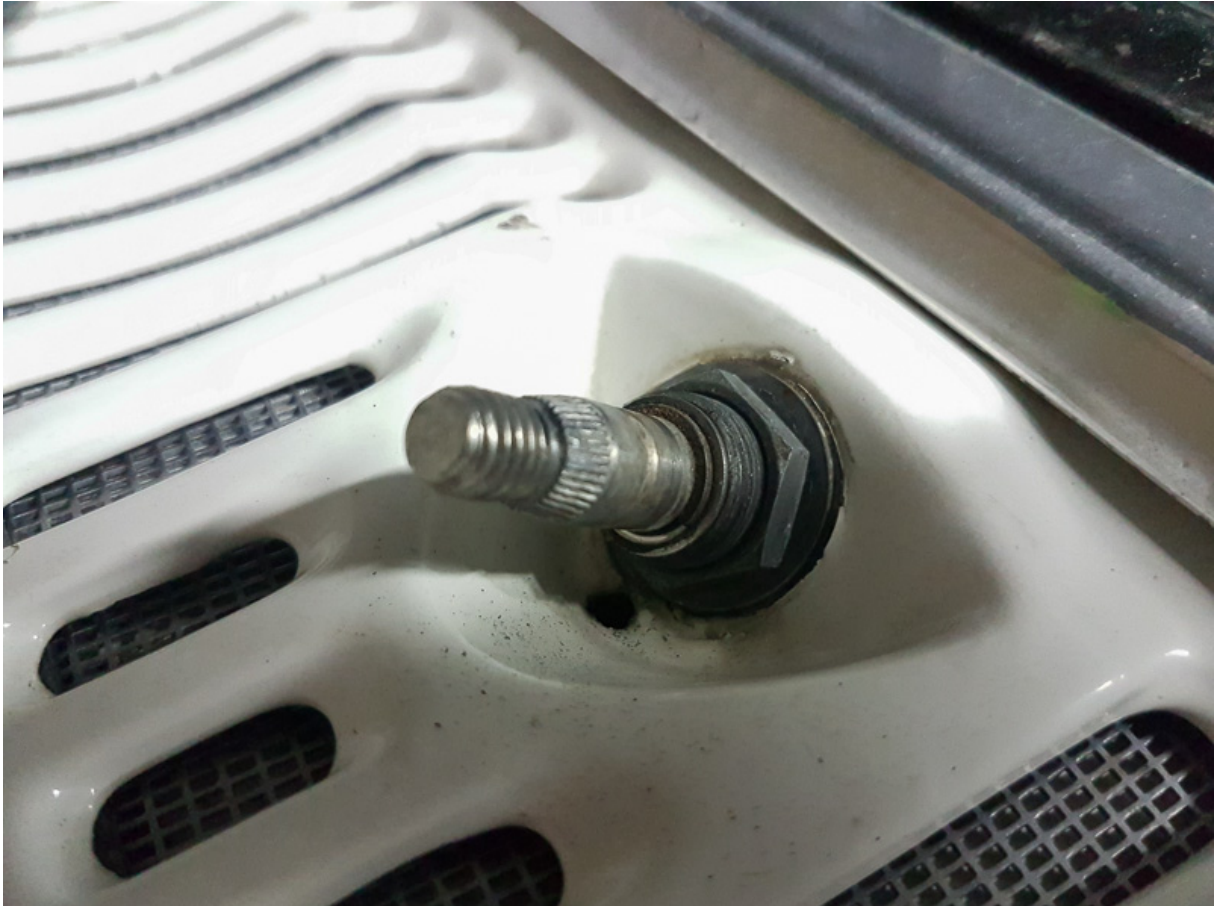
Darunter befindet sich die andere, größere Mutter. Wir lösen sie mit einem 19-mm-Schlüssel..

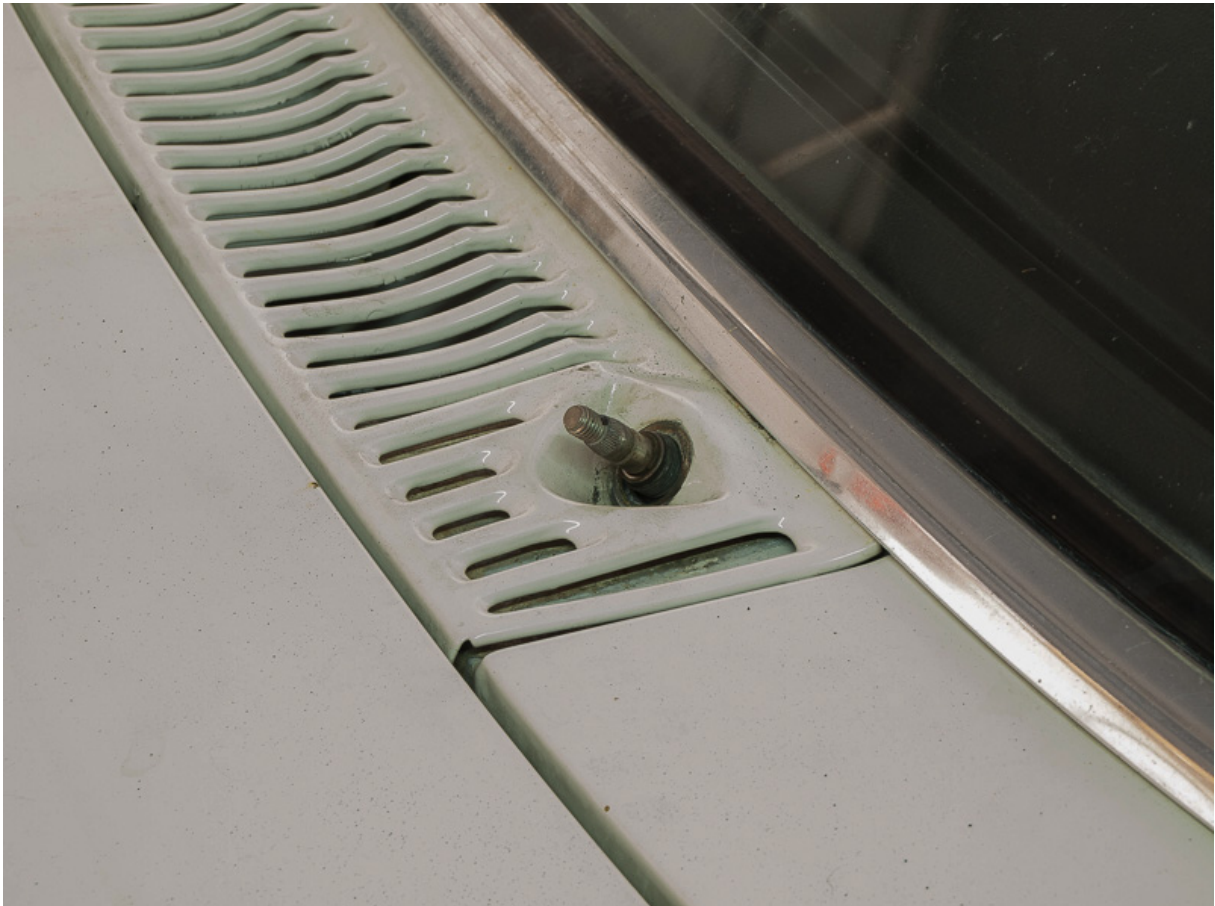
Das war's! Das Gleiche machen wir auf der anderen Seite.

Vorsicht, unter der Mutter befinden sich zwei große Unterlegscheiben.

Als ich zu diesem Schritt kam, stellte ich fest, dass der linke Wischerarm viel Spiel hatte. Deshalb habe ich angefangen, die Wischer auseinanderzunehmen..

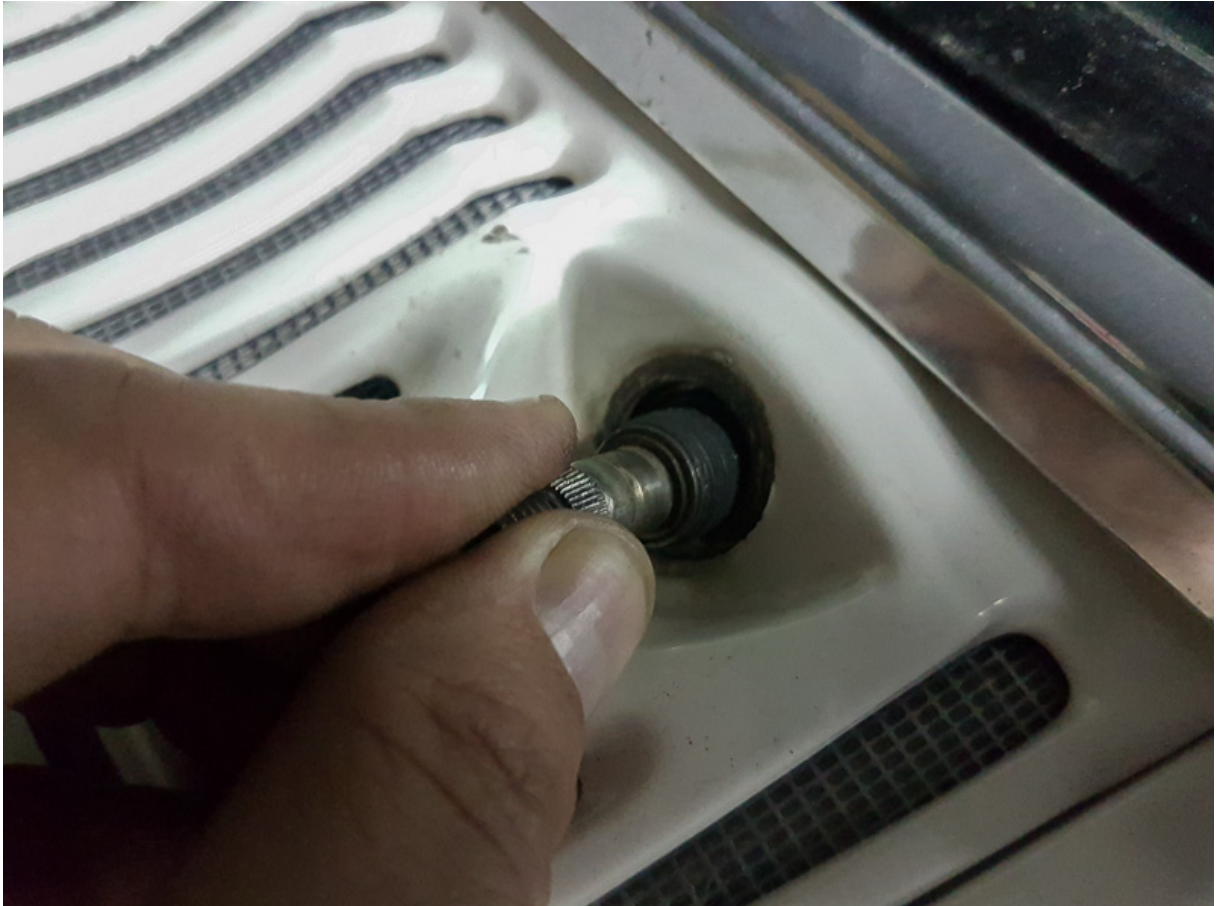
Das Problem lag woanders: Der Scheibenwischermechanismus, der sich unterhalb des Kombiinstrumentes – direkt unter der Windschutzscheibe – befindet, war auf der linken Seite locker. Er wurde nur von der großen Mutter oben gehalten. Es war eine ziemliche Fummelei, die beiden Schrauben im Inneren zu ersetzen.

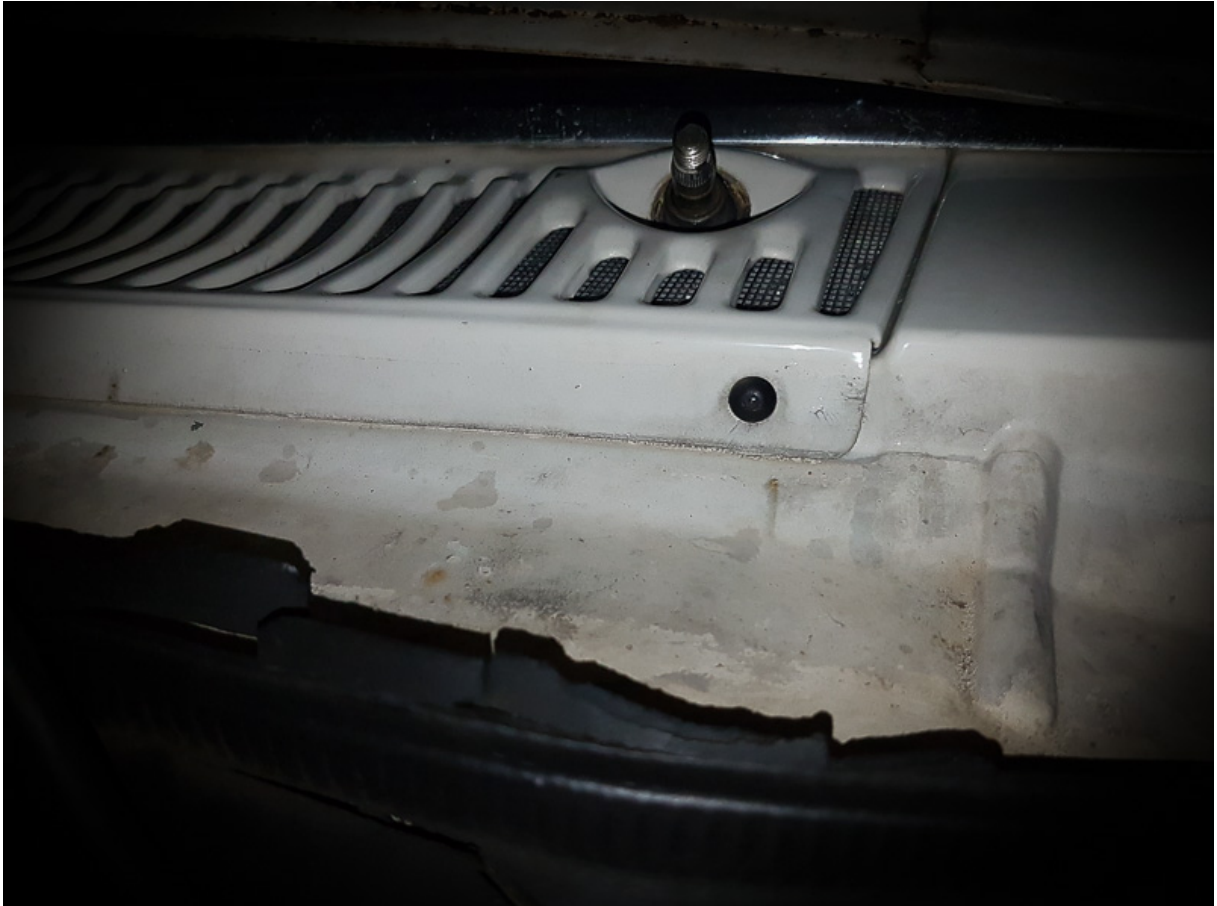
Wir öffneten die Motorhaube, um an die fünf Halteklammern zu gelangen, und durchstachen die Mitte jeder Klammer mit einer Ahle oder einem sehr dünnen Schraubendreher.

Es ist unvermeidlich, dass das Mittelstück der Klammer ins Innere fällt. Hoffentlich finden Sie es später irgendwo im Auto wieder.

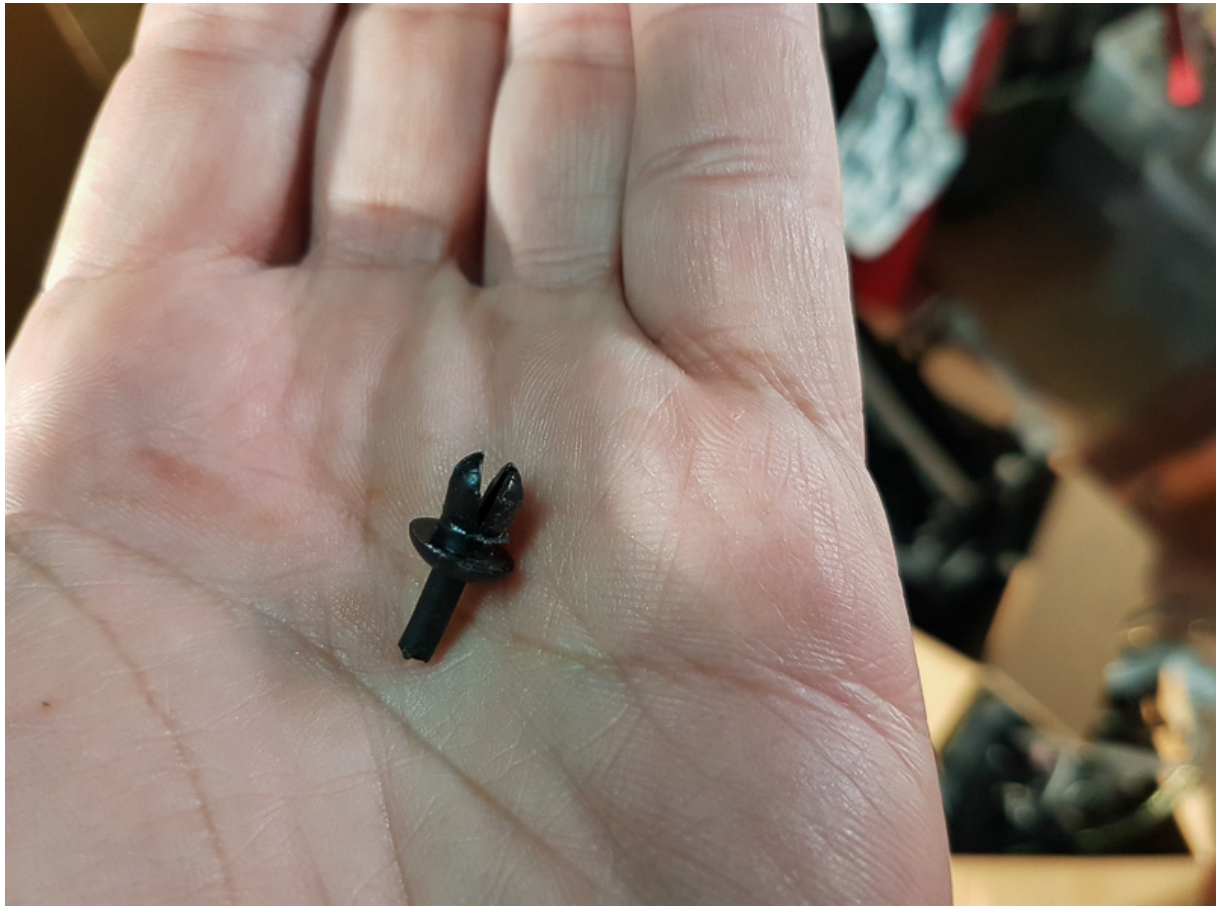
Hier ist ein Bild des Clips, damit Sie sehen können, wie er aussieht.

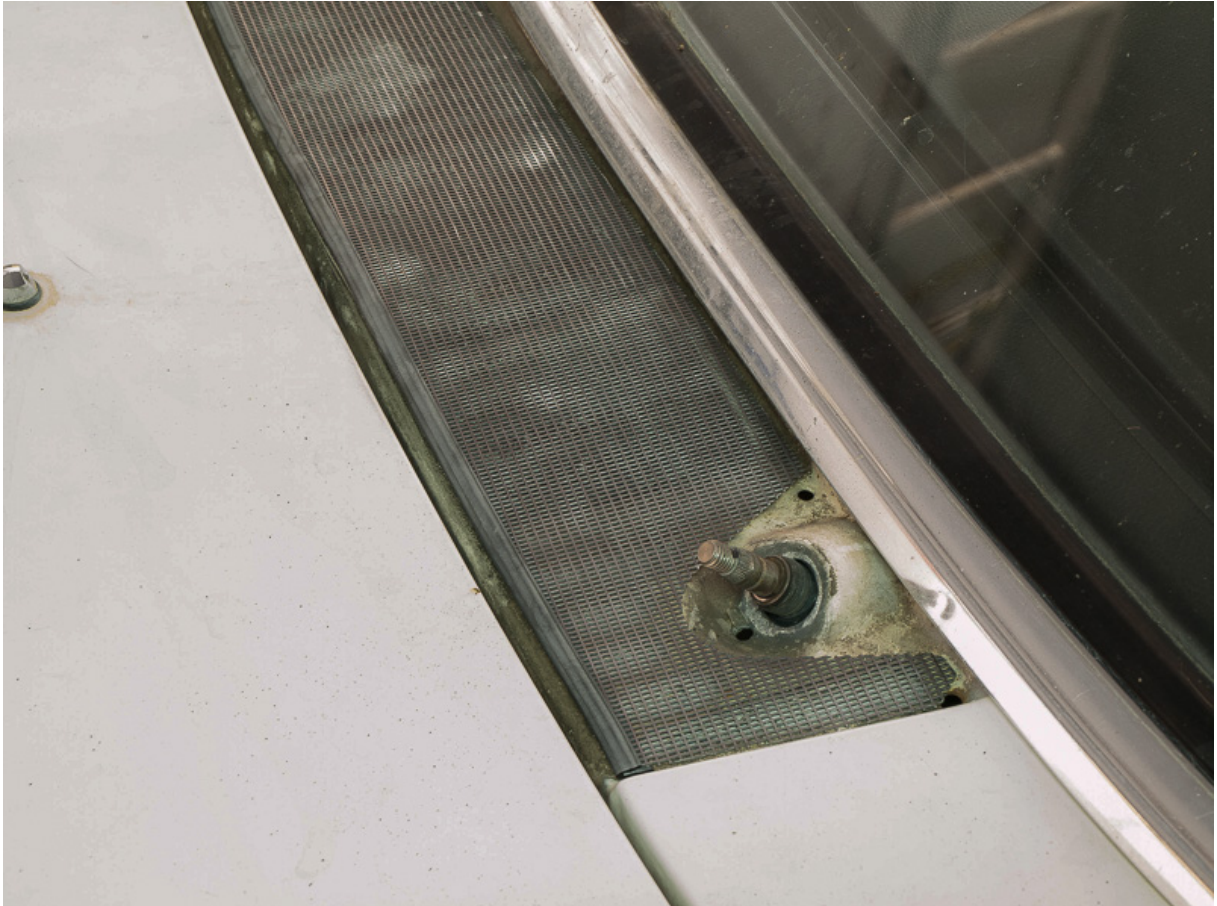
Unter dem Gitter befindet sich ein feineres Metallgewebe. Wir können es problemlos entfernen.

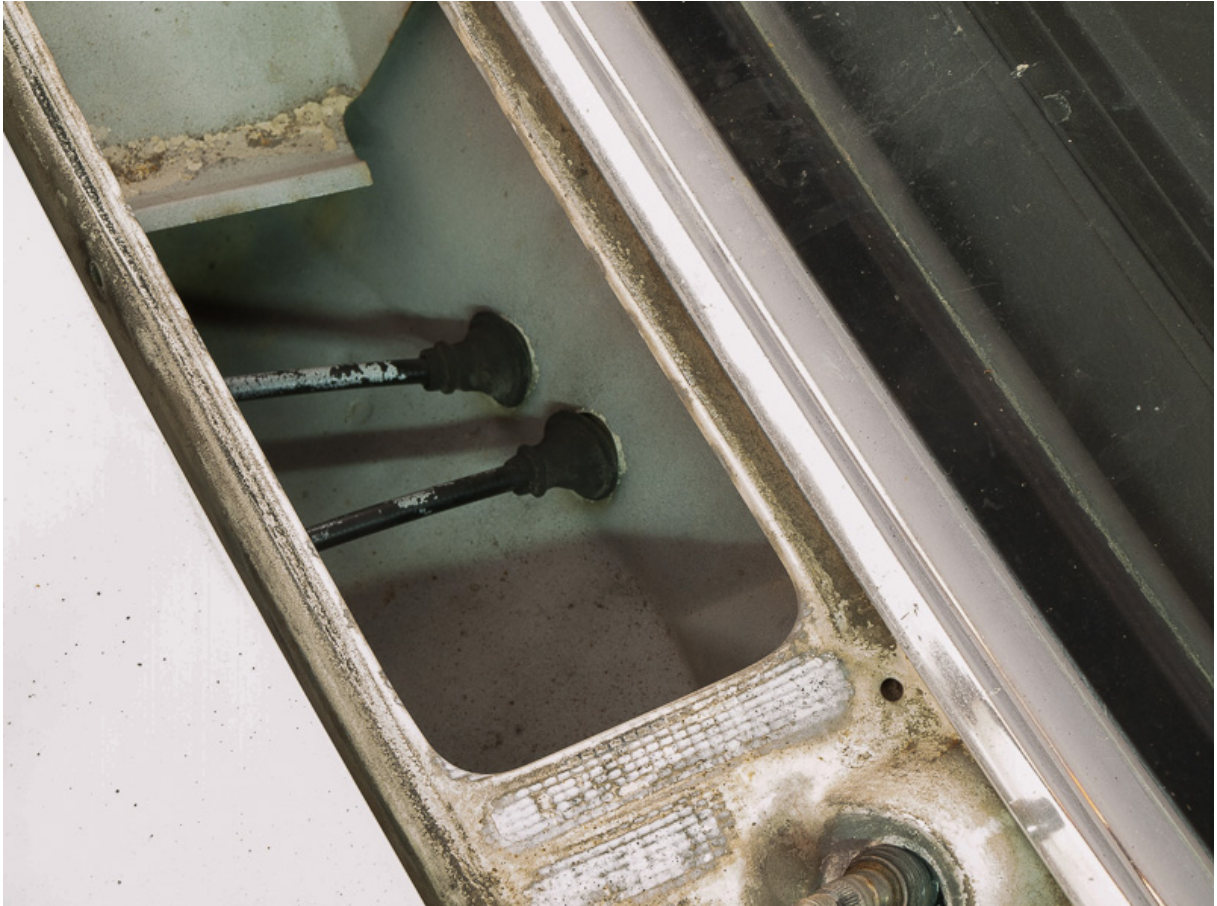
Okay, jetzt haben wir Zugang zum Inneren. Hier sehen wir die beiden Steuerkabel für das Heizungsventil.

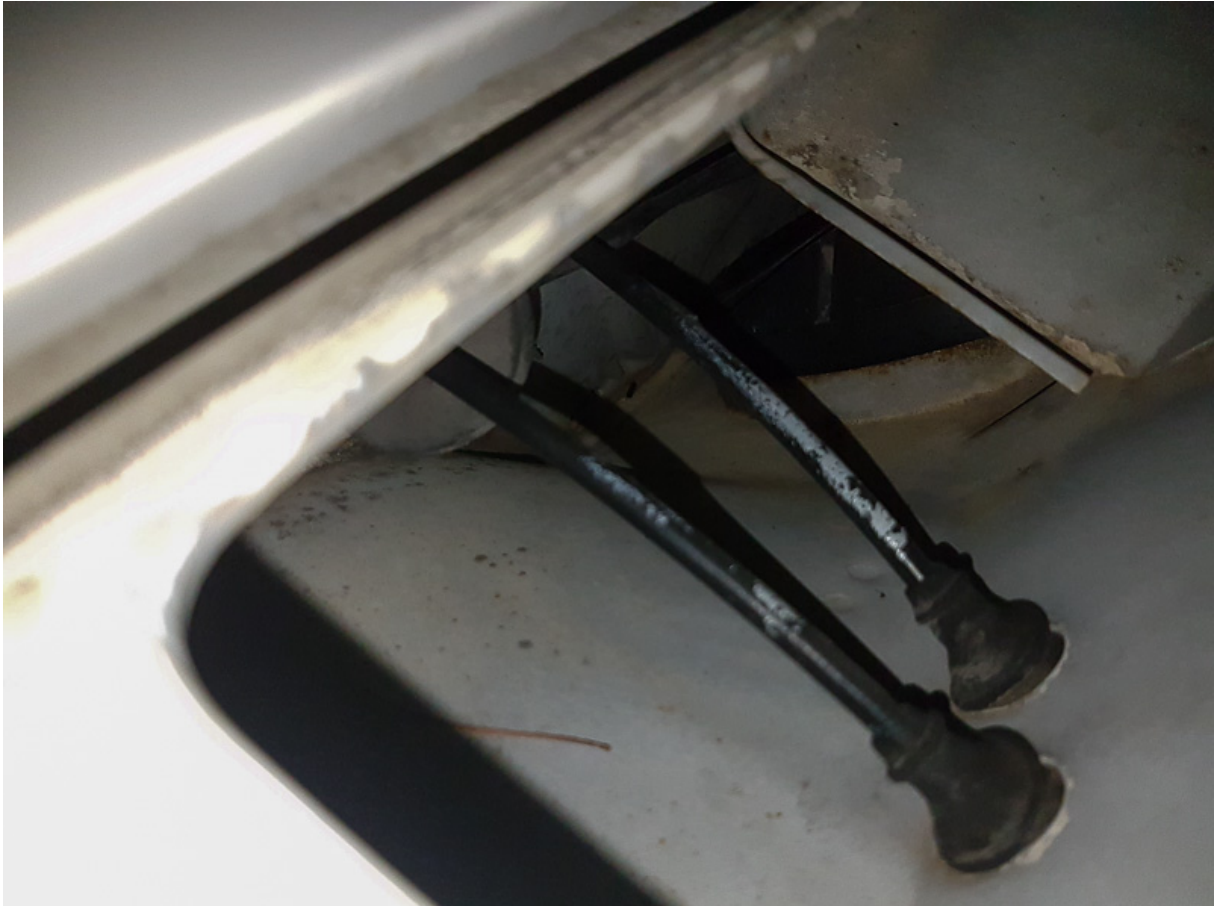
Bei genauerem Hinsehen erkennen wir den Innenraumlüfter. Er befindet sich genau in der Mitte des Fahrzeugs. Er gehört zu den am schwierigsten auszubauenden oder überhaupt zugänglichen Teilen. Ich werde später noch genauer darauf eingehen.

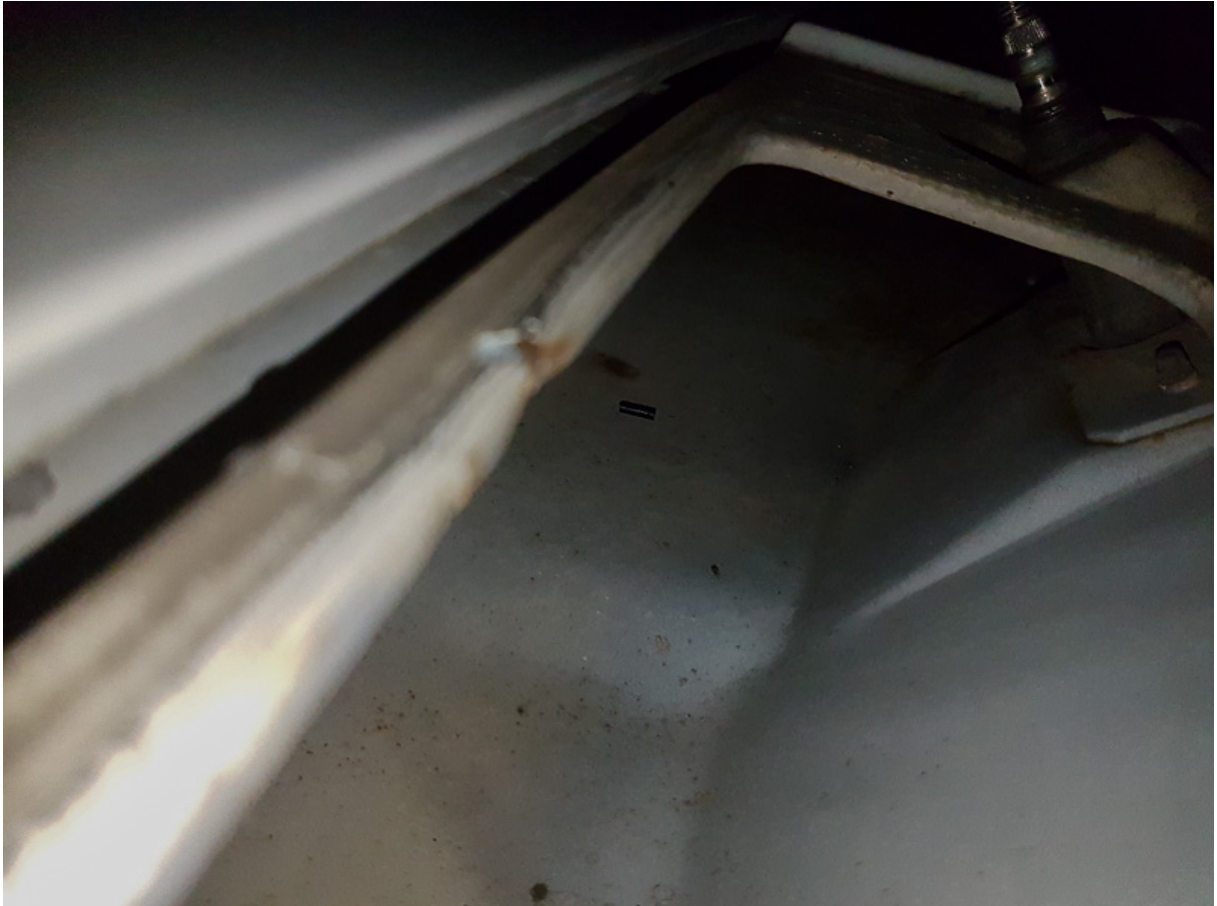
Bei genauerem Hinsehen kann man einen Teil der Klammer erkennen, der hineingefallen ist. Hoffentlich finden Sie alle fünf Teile.

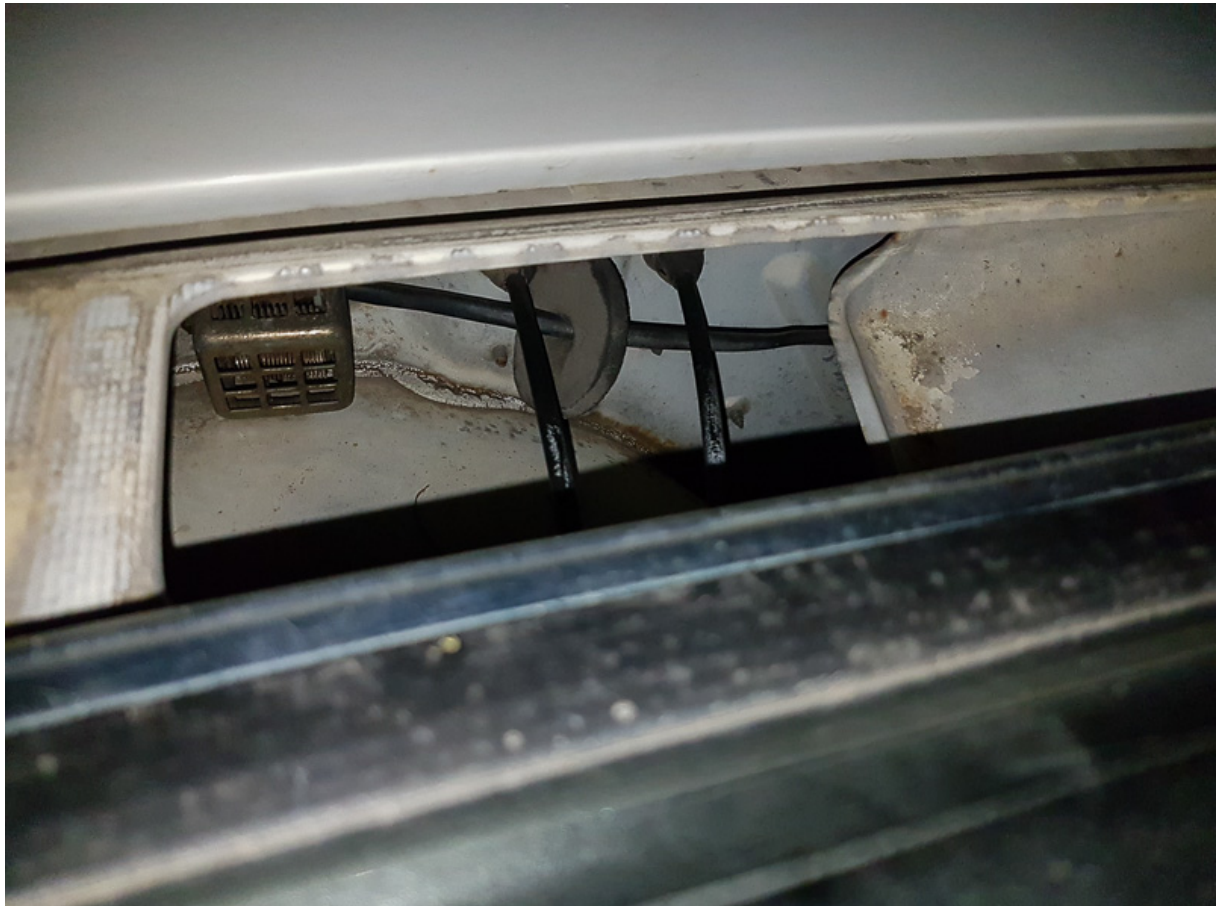
Hier sehen wir deutlich die Position der Widerstände für die verschiedenen Gebläsestufen des Kabinenlüfters.
