Die von innen verstellbaren Außenspiegel der Serie 2 können im Laufe der Jahrzehnte schon mal schwergängig werden. Oder auch zu lose, so dass sie sich von selbst verstellen.

Basierend auf diesem Thread <https://www.strichacht-forum.de/read.php?1,132033,132038#msg-132038> unseres Forumsmitglieds „Michael aus Köln“, sowie weiteren Threads anderer Kollegen gibt dieser Beitrag eine Zusammenfassung aller Tipps zur Wiederherstellung der ordentlichen Funktion.

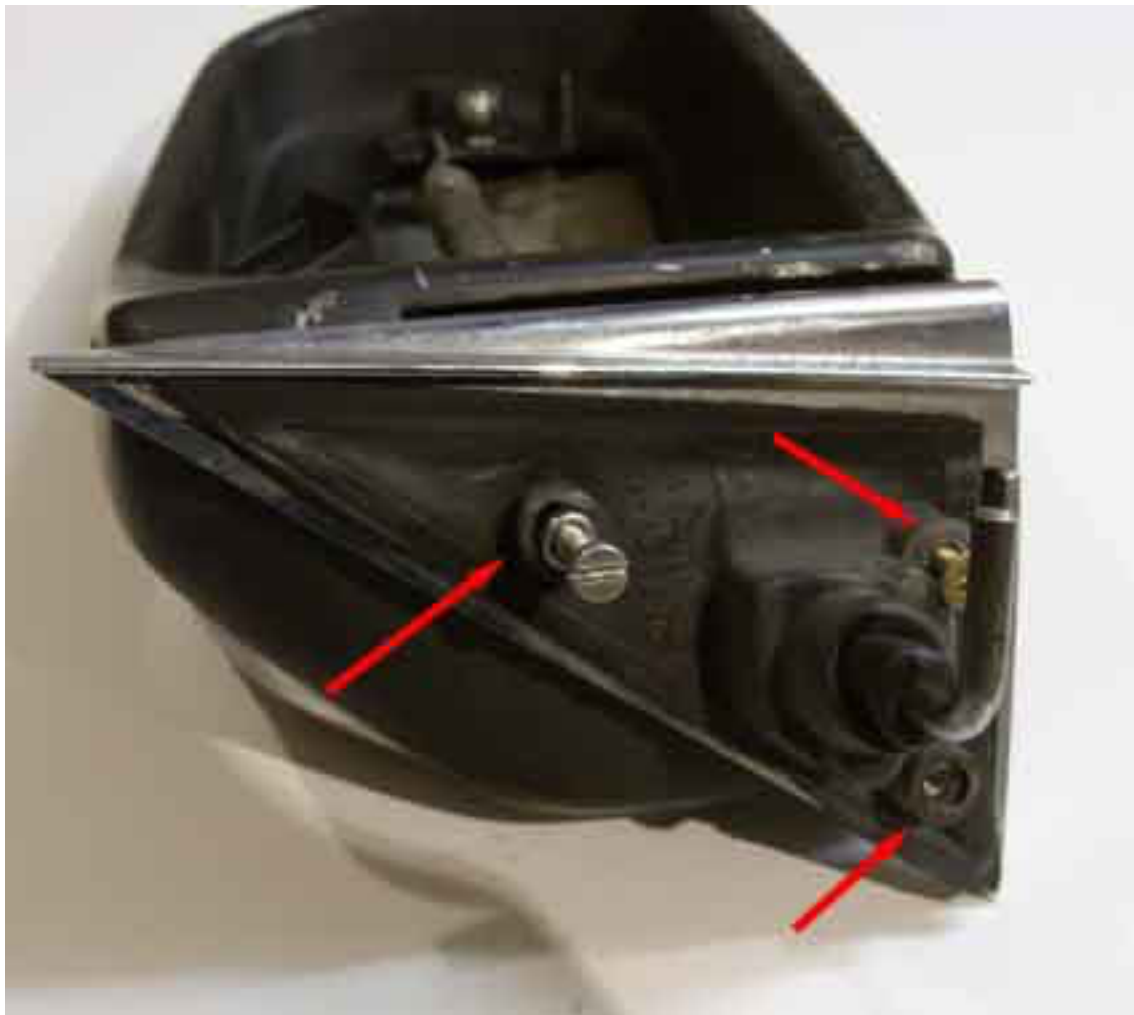
Danach sieht man drei Schrauben, die den Spiegel im Rahmen der Türe halten:

(Im Bild sind nur zwei Schrauben drin, und die sind auch nicht original)

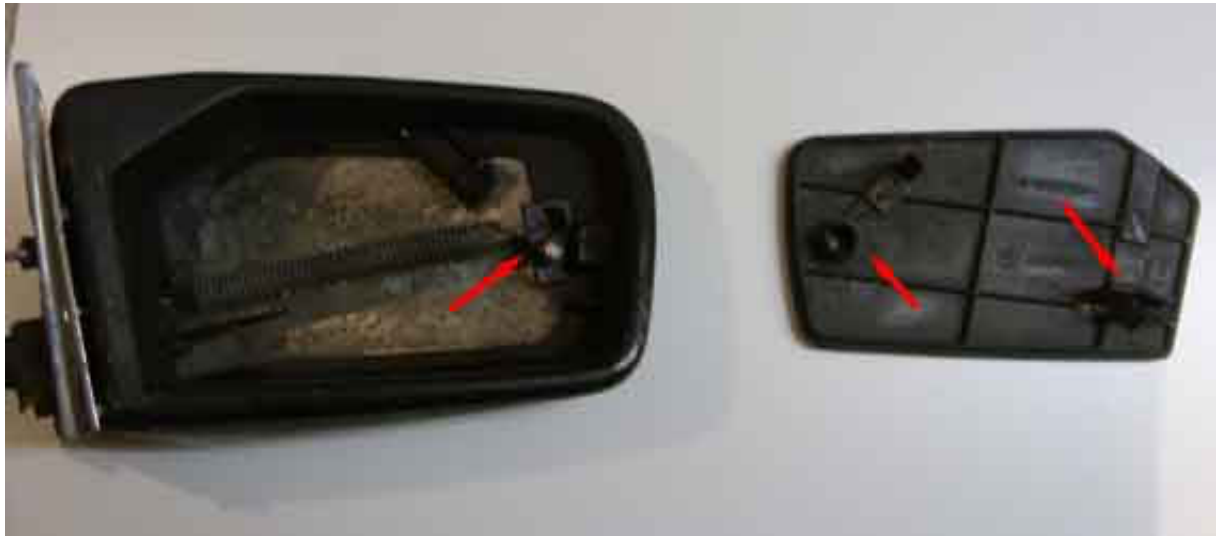
Dann hat man den Spiegel erst mal in der Hand. Das Glas ist nur eingeklipst. Das wird also geschickt ausgeklipst (mit Holzspatel dahinter hebeln, oder so ähnlich)

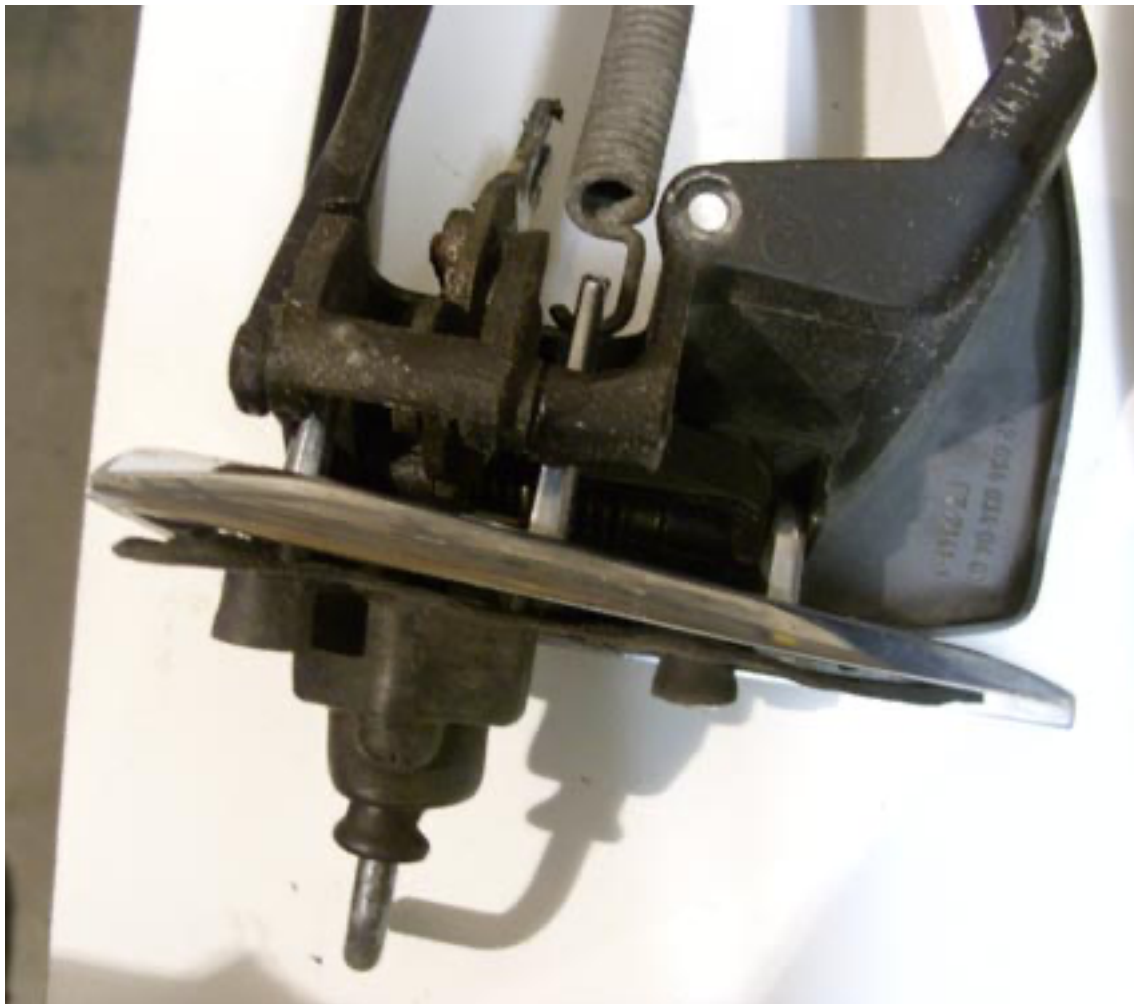
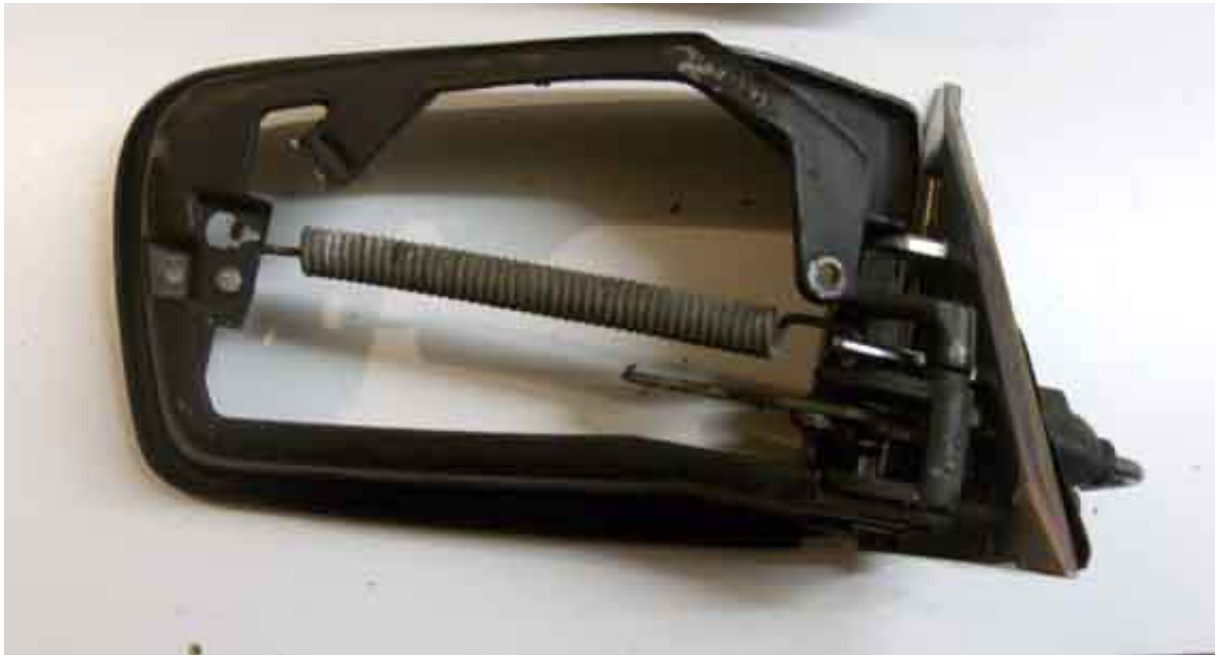
Sodann sieht man schon die komplette Mechanik. Wahrscheinlich reicht es, alles gut zu säubern und neu zu fetten.

**Anmerkung:** Bei den obigen Bildern ist auch der Rahmen und die Chromblende hinten demontiert. Das muss man allerdings nicht machen. Das war bei dem Muster so, weil damals auch noch andere Teile des Spiegels ausgetauscht wurden.

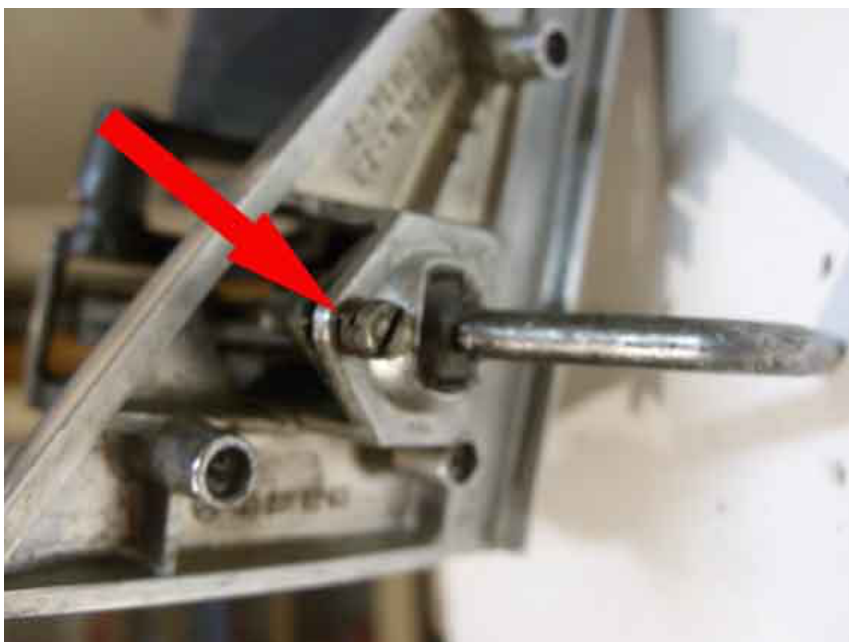
Hinter der Gummimanschette ist eine Einstellschraube (Nähe Hebel) mittels derer man die Leichtgängigkeit der Spiegelverstellung regeln kann.

**Anmerkung:** Im eingebauten Zustand kommt man leider nicht hinter die Manschette und an die Einstellschraube.

Wenn man ihn zu leichtgängig einstellt, verstellt sich die Position des Spiegelglases möglicherweise durch die Vibrationen während der Fahrt, die Einflüsse des Fahrtwinds oder beim Zuschlagen der Türe im Laufe der Zeit von selbst.
