## Reparatur des Tankgebers

Bericht aus unserer Clubzeitung, der „/8 Garage“ Nr. 67 von 2007  
von unserem Mitglied Bernhard Tiedemann

# Reparatur des Tankgebers

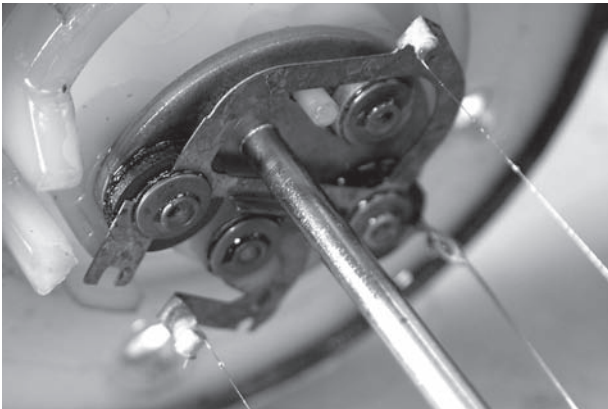
Der silberfarbene Widerstandsdraht ist oben am Geber an zwei federnden Kupferlaschen angelötet, ebenso wie der Kupferdraht, der zur Stromversorgung des Reserveanzeige-Kontaktes dient. Unten ist der Widerstandsdraht über ein Plastikteil umgelenkt. Dies macht es schwer, einen neuen Draht einzulöten, weil es großen Bastelgeschickes bedarf, den nur 5/100mm dicken Draht mit der nötigen Vorspannung um dieses Plastikstück zu legen.

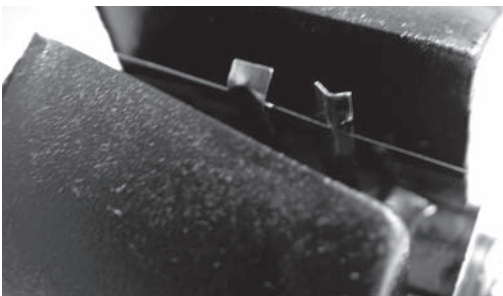
Dabei ist der Draht richtig durch die Schleifkontakte auf beiden Seiten des Schwimmers zu führen und oben wieder unter Spannung zu verlöten, ohne dass der haarfeine Draht reißt.

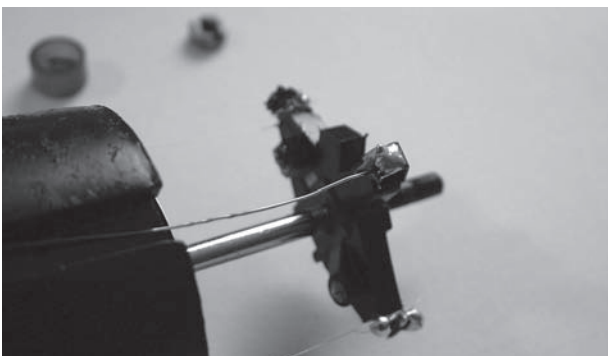
Dass der Draht U-förmig verlegt ist, ist jedoch technisch nicht notwendig, da die Schleifer des Schwimmers diesen elektrisch kurzschließen. Daher ist es viel einfacher, den neuen Draht jeweils an beiden Seiten oben anzulöten, in den Schleifkontakt einzulegen und unten mit leichtem Zug den Draht um den Plastikausleger einige Male herumzuwickeln und dann zu verlöten.

Benötigt wird ein Widerstandsdraht mit 292 Ohm/m. Ich habe feststellen müssen, dass ein solcher Widerstandsdraht bei den einschlägigen Elektronik-Versendern und auch bei den einschlägigen Herstellern von Widerstandsdrähten nicht angeboten wird.

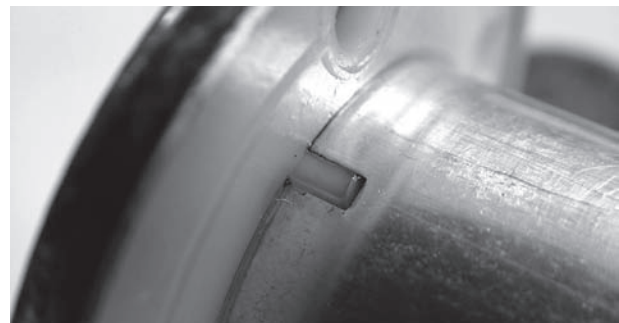
Der Zusammenbau des Tankgebers gestaltet sich einfach: Das Oberteil hat eine Nase, die in die Nut des Geberrohres eingesetzt wird.
